認證編號 CPF52011259009

## 車輛資料 Vehicle Information

## 車輛認證總結報告 Vehicle Inspection Findings

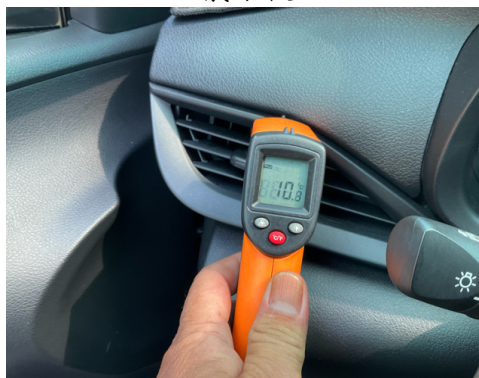
空調溫度

| 5. 前空調風速開關各段風速 | 正常 | 6. 前空調冷氣作動中央出風口溫度 | 10°C |
