認證編號 CPF52011259012

## 車輛資料 Vehicle Information

## 車輛認證總結報告 Vehicle Inspection Findings

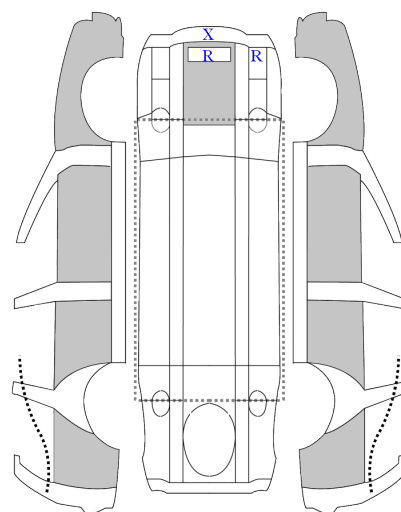
車骨結構圖

本車體骨架結構無修復跡象。

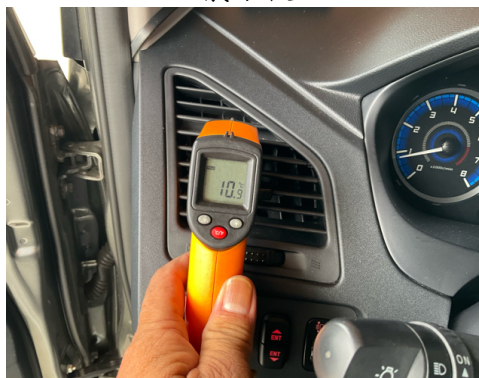
空調溫度

| 5. 前空調風速開關各段風速 | 正常 | 6. 前空調冷氣作動中央出風口溫度 | 10°C |
