認證編號 CPF52011259013

## 車輛資料 Vehicle Information

## 車輛認證總結報告 Vehicle Inspection Findings

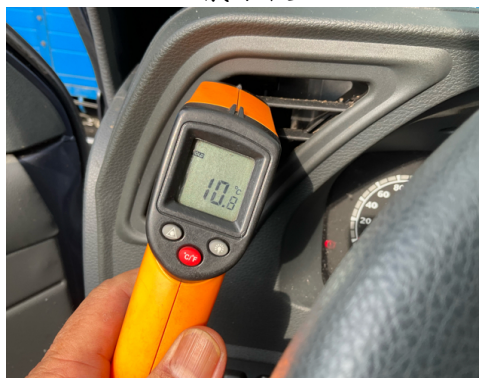
空調溫度

| 5. 前空調風速開關各段風速 | 正常 | 6. 前空調冷氣作動中央出風口溫度 | 10°C |
