認證編號 CPF52011259030

## 車輛資料 Vehicle Information

## 車輛認證總結報告 Vehicle Inspection Findings

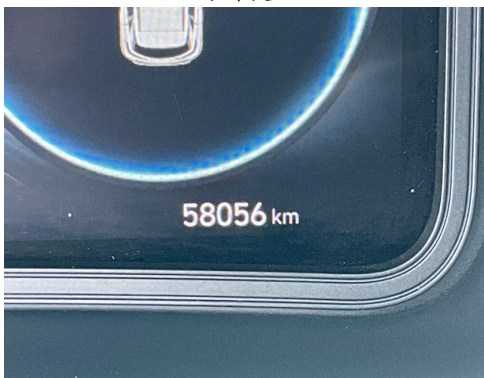
| 現況實車里程 Mileage<br>(僅揭露，不具保證效力) | 58,056 |

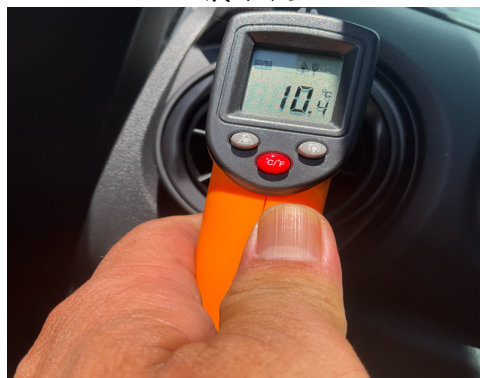
空調溫度

| 5. 前空調風速開關各段風速 | 正常 | 6. 前空調冷氣作動中央出風口溫度 | 10°C |
