認證編號 CPF52011259035

## 車輛資料 Vehicle Information

| 廠牌 Make | HINO |
| 車型 Model | 300 |

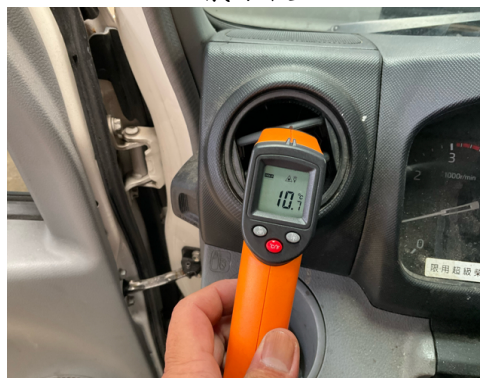
空調溫度

| 5. 前空調風速開關各段風速 | 正常 | 6. 前空調冷氣作動中央出風口溫度 | 10°C |
