# YES 車輛查定報告

**查定編號** CPF52011259036

## 車輛資料 Vehicle Information

## 車輛認證總結報告 Vehicle Inspection Findings

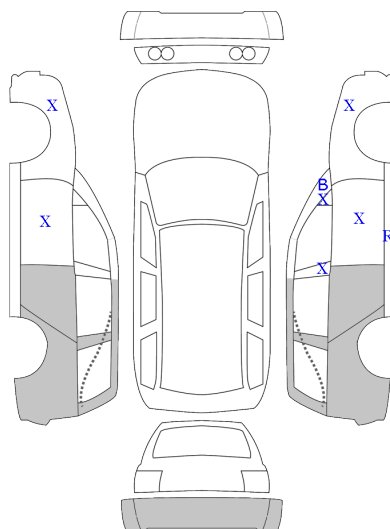
車體外觀圖

右側有鈑修痕。  
右前方有鈑修痕。  
左側有鈑修痕。  
左前方有鈑修痕。  
正前方有鈑修痕。

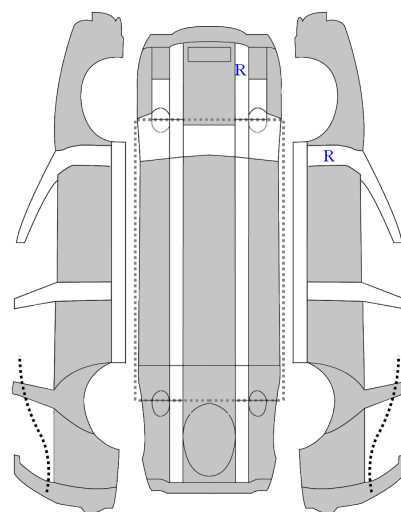
車骨結構圖

無任何異常之痕跡。  
無任何異常之痕跡。  
無任何泡水之痕跡。  
異常
