YES 車輛認證書

認證編號 CPF52011259038

廠牌 Make	TOYOTA
車型 Model	SIENTA
年份 Year	2024/07
排氣量 Displacement	1,798
車身號碼 VIN	RKLABAAA8R007****
引擎號碼 Engine Number	***3B286**
現況實車里程 Mileage (僅揭露, 不具保證效力)	16,975

車輛認證總結報告 Vehicle Inspection Findings

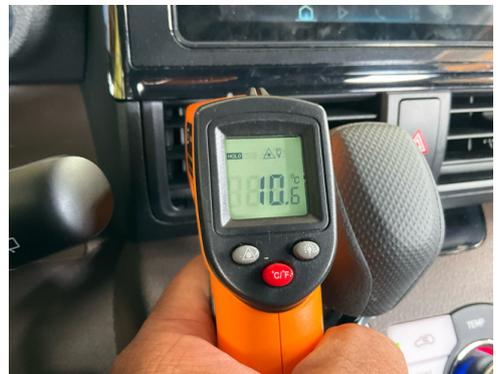
空調溫度

1. 檢查室外氣溫	32°C	2. 後空調冷氣作動中央出風口溫度	10°C
3. 冷凝器散熱風扇有無運轉異常	正常	4. 前空調冷氣A/C開關燈號	正常
5. 前空調風速開關各段風速	正常	6. 前空調冷氣作動中央出風口溫度	10°C
7. 後空調冷氣A/C開關燈號	正常	8. 後空調風速開關各段風速	正常
