認證編號 CPF52011259046

## 車輛資料 Vehicle Information

## 車輛認證總結報告 Vehicle Inspection Findings

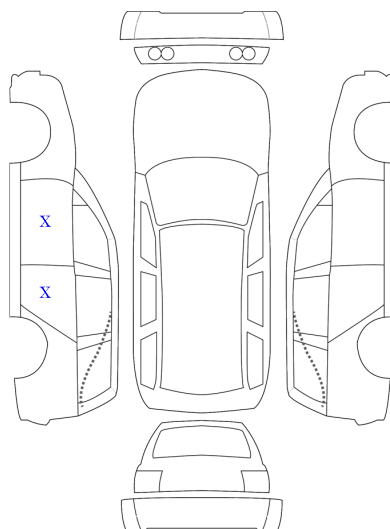
車體外觀圖

⑤ 鈑件鏽蝕、斑剝或鏽穿

B 受損面積約一個拳頭(含)以上

R 鈑件校正痕跡

X 更換

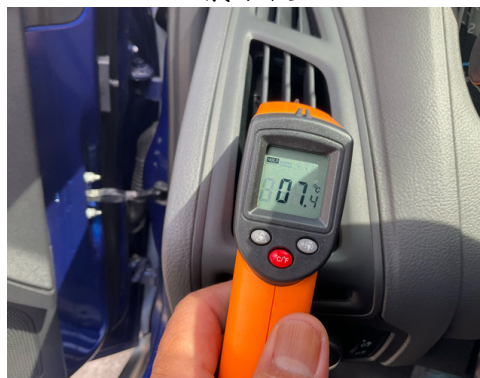
空調溫度

| 5. 前空調風速開關各段風速 | 正常 | 6. 前空調冷氣作動中央出風口溫度 | 7°C |
