# YES 車輛認證書

認證編號 CPF52011259058

| 廠牌 Make | TOYOTA |
| 車型 Model | YARIS |

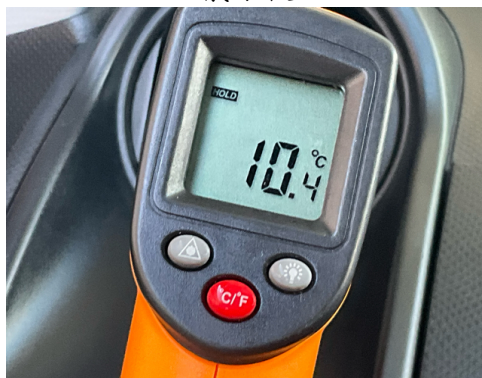
空調溫度

| 5. 前空調風速開關各段風速 | 正常 | 6. 前空調冷氣作動中央出風口溫度 | 10°C |
