認證編號 CPF52011259075

## 車輛資料 Vehicle Information

## 車輛認證總結報告 Vehicle Inspection Findings

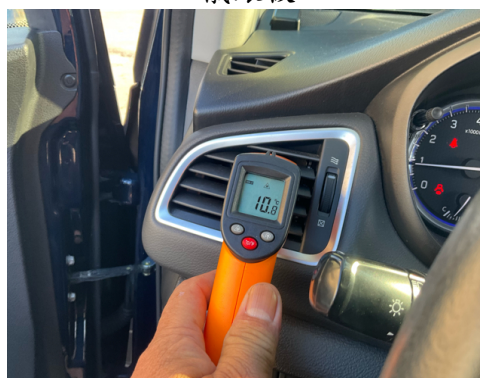
空調溫度

| 5. 前空調風速開關各段風速 | 正常 | 6. 前空調冷氣作動中央出風口溫度 | 10°C |
