# YES 車輛認證書

認證編號 CPF52011259077

| 廠牌 Make | TOYOTA |
| 車型 Model | ALTIS |

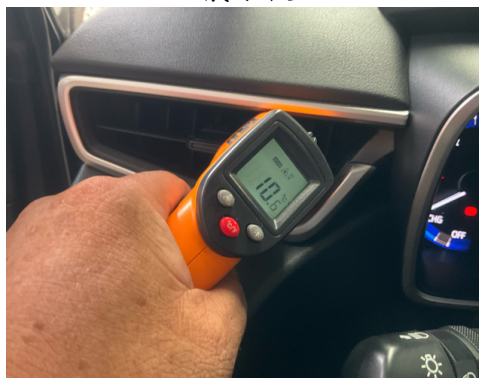
空調溫度

| 5. 前空調風速開關各段風速 | 正常 | 6. 前空調冷氣作動中央出風口溫度 | 10°C |
