認證編號 CPF52011259085

## 車輛資料 Vehicle Information

## 車輛認證總結報告 Vehicle Inspection Findings

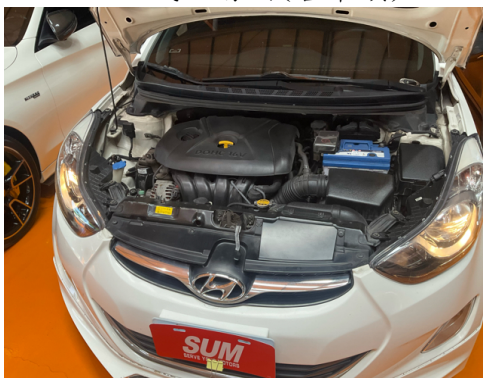
引擎室

| 5. 外觀有無漏油/水跡象 | 異常 | 6. 運轉時有無抖動或異常聲響 | 正常 |

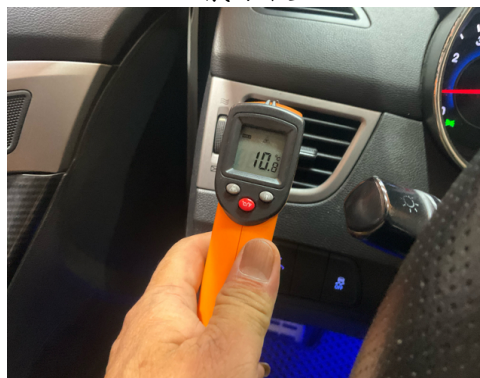
空調溫度

| 1. 檢查室外氣溫 | 35°C | 2. 後空調冷氣作動中央出風口溫度 | 無此項目 |
| 5. 前空調風速開關各段風速 | 正常 | 6. 前空調冷氣作動中央出風口溫度 | 10°C |
