認證編號 CPF52011259090

## 車輛資料 Vehicle Information

## 車輛認證總結報告 Vehicle Inspection Findings

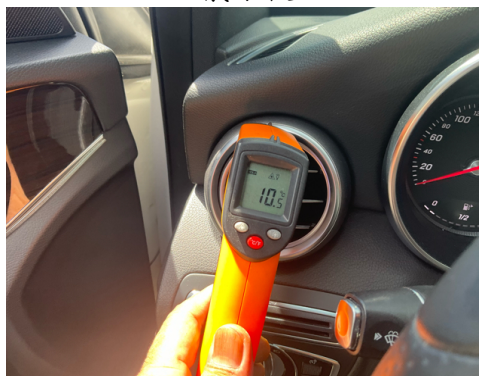
空調溫度

| 5. 前空調風速開關各段風速 | 正常 | 6. 前空調冷氣作動中央出風口溫度 | 10°C |
