認證編號 CPF52011259100

## 車輛資料 Vehicle Information

## 車輛認證總結報告 Vehicle Inspection Findings

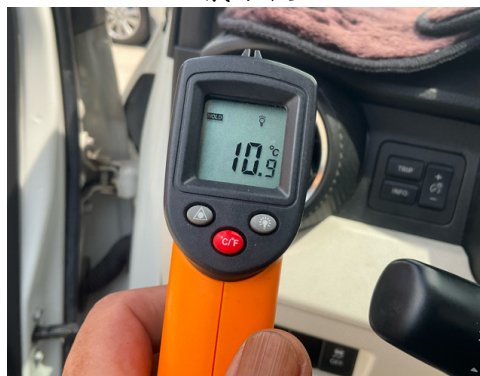
空調溫度

| 5. 前空調風速開關各段風速 | 正常 | 6. 前空調冷氣作動中央出風口溫度 | 10°C |
