認證編號 CPF52011259110

## 車輛資料 Vehicle Information

| 車型 Model | COROLLA CROSS |

## 車輛認證總結報告 Vehicle Inspection Findings

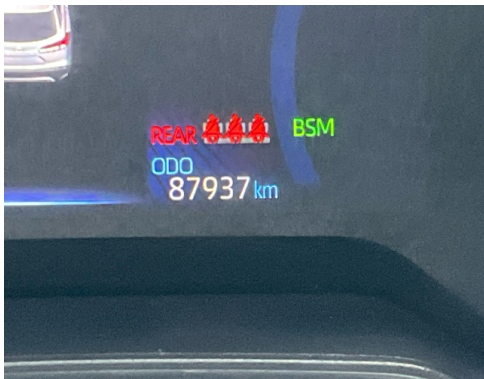
| 現況實車里程 Mileage<br>(僅揭露，不具保證效力) | 87,937 |

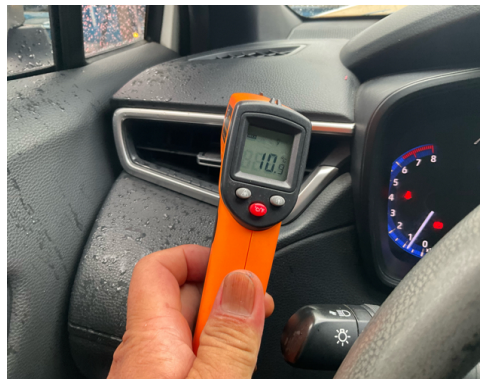
空調溫度

| 5. 前空調風速開關各段風速 | 正常 | 6. 前空調冷氣作動中央出風口溫度 | 10°C |
