# YES 車輛認證書

認證編號 CPF52011259113

| 廠牌 Make | TOYOTA |
| 車型 Model | TOWN ACE |

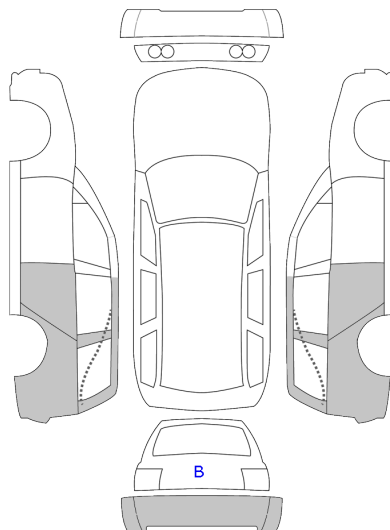
車體外觀圖

本車輛無泡水跡象。

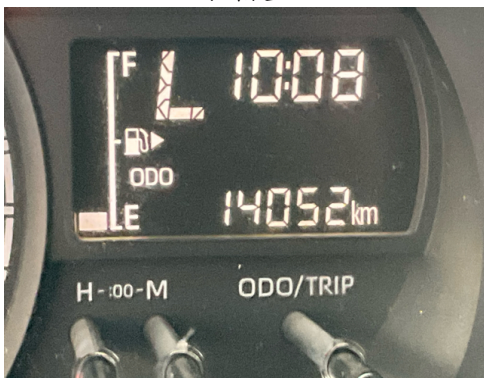
| 現況實車里程 Mileage<br>(僅揭露，不具保證效力) | 14,052 |

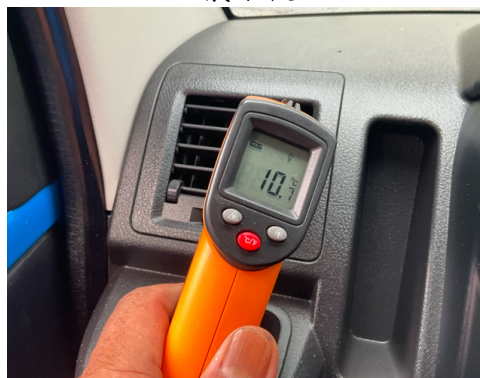
空調溫度

| 5. 前空調風速開關各段風速 | 正常 | 6. 前空調冷氣作動中央出風口溫度 | 10°C |
