認證編號 CPF52011259119

## 車輛資料 Vehicle Information

## 車輛認證總結報告 Vehicle Inspection Findings

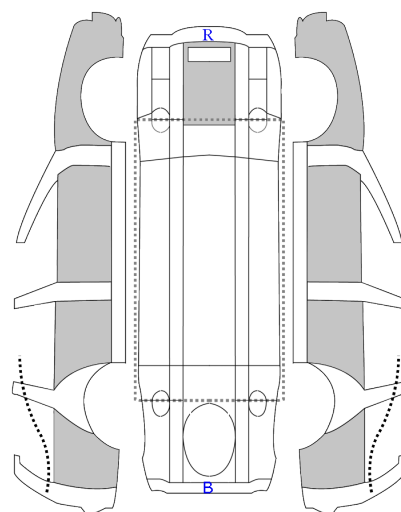
車骨結構圖

本車體骨架結構無修復跡象。

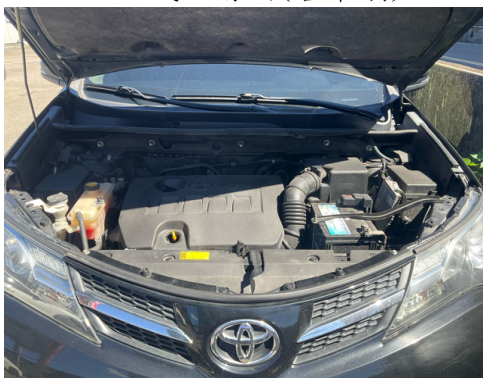
引擎室

本車引擎號碼無異常。

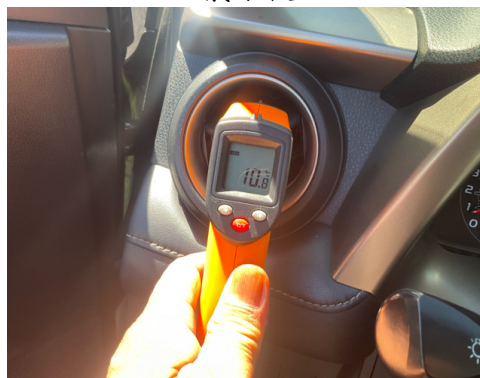
空調溫度

| 5. 前空調風速開關各段風速 | 正常 | 6. 前空調冷氣作動中央出風口溫度 | 10°C |
