認證編號 CPF52011259120

## 車輛資料 Vehicle Information

## 車輛認證總結報告 Vehicle Inspection Findings

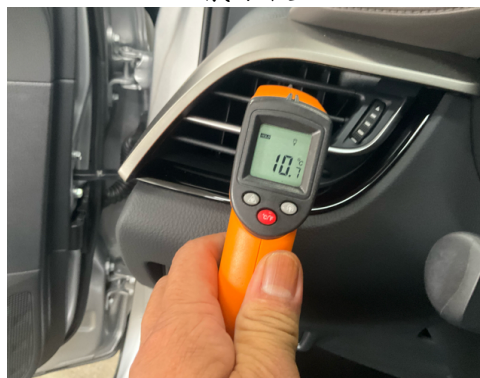
空調溫度

| 5. 前空調風速開關各段風速 | 正常 | 6. 前空調冷氣作動中央出風口溫度 | 10°C |
