# YES 車輛查定報告

## 車輛認證總結報告 Vehicle Inspection Findings

廠牌：NISSAN  
排檔型式：自排  
儀表里程數：185,029

車型：TIIDA  
引擎號碼：\*\*\*804507\*\*  
車身號碼：C11EHM01\*\*\*\*

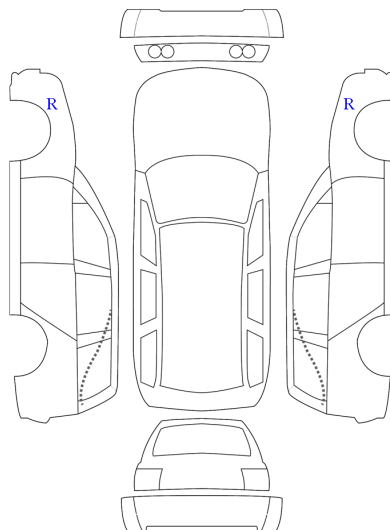
車體外觀圖

右前方有鈑修痕。  
左前方有鈑修痕。  
正前方有鈑修痕。  
正後方有鈑修痕。

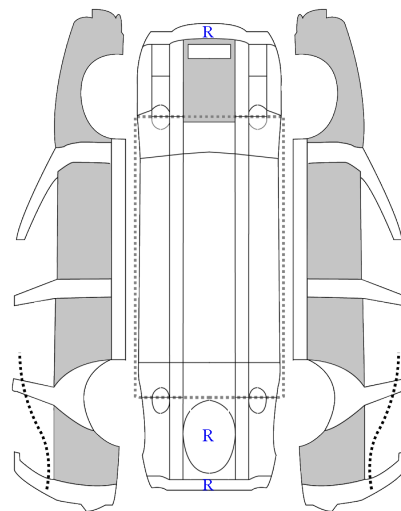
車骨結構圖

無任何異常之痕跡。

無任何泡水之痕跡。

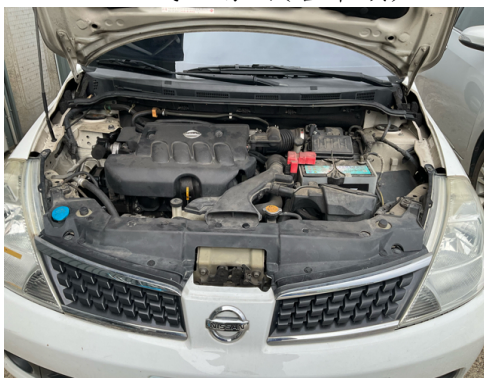
引擎室

| 5. 外觀有無漏油/水跡象 | 異常 | 6. 運轉時有無抖動或異常聲響 | 正常 |
