認證編號 CPF52011259132

## 車輛資料 Vehicle Information

## 車輛認證總結報告 Vehicle Inspection Findings

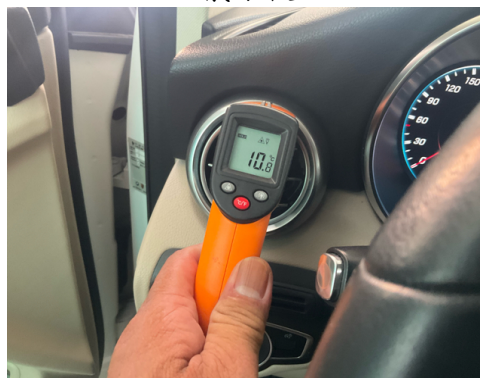
空調溫度

| 5. 前空調風速開關各段風速 | 正常 | 6. 前空調冷氣作動中央出風口溫度 | 10°C |
