認證編號 CPF5201125A008

## 車輛資料 Vehicle Information

## 車輛認證總結報告 Vehicle Inspection Findings

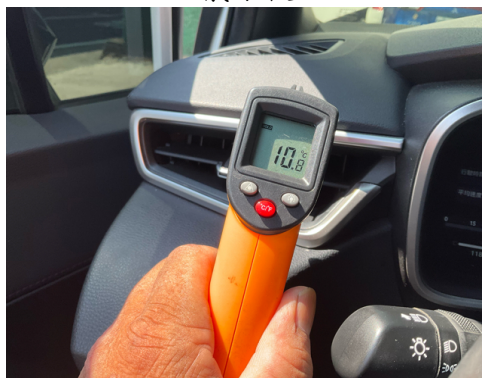
空調溫度

| 5. 前空調風速開關各段風速 | 正常 | 6. 前空調冷氣作動中央出風口溫度 | 10°C |
