# YES 車輛認證書

認證編號 CPF5201125A012

| 車型 Model | SIENTA |

## 車輛認證總結報告 Vehicle Inspection Findings

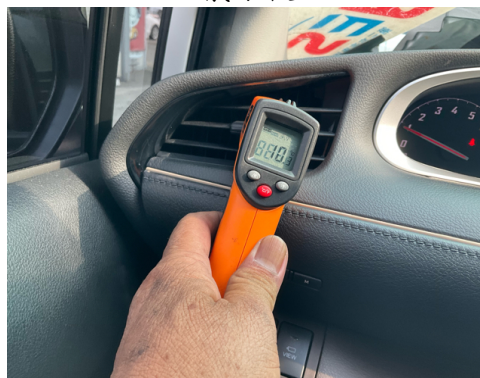
空調溫度

| 1. 檢查室外氣溫 | 35°C | 2. 後空調冷氣作動中央出風口溫度 | 10°C |
| 5. 前空調風速開關各段風速 | 正常 | 6. 前空調冷氣作動中央出風口溫度 | 10°C |
