認證編號 CPF5201125A022

## 車輛資料 Vehicle Information

## 車輛認證總結報告 Vehicle Inspection Findings

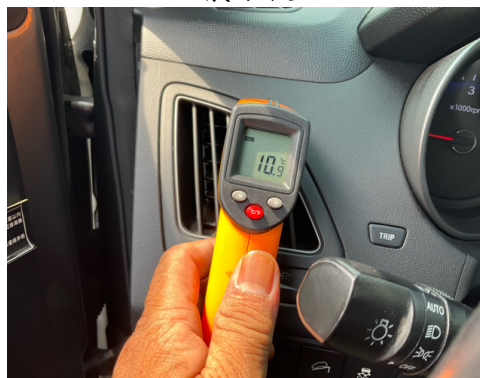
空調溫度

| 5. 前空調風速開關各段風速 | 正常 | 6. 前空調冷氣作動中央出風口溫度 | 10°C |
