認證編號 CPF5201125A030

## 車輛資料 Vehicle Information

## 車輛認證總結報告 Vehicle Inspection Findings

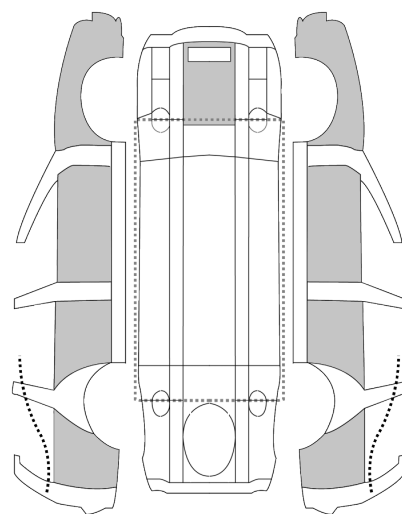
車骨結構圖

本車體骨架結構無修復跡象。

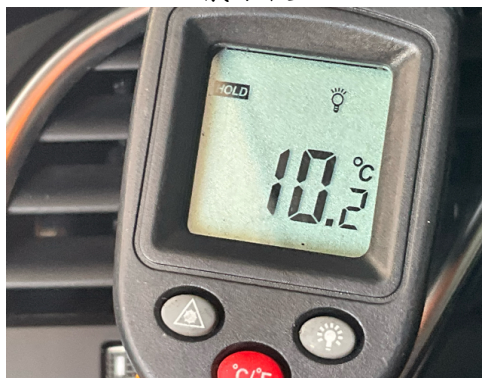
空調溫度

| 5. 前空調風速開關各段風速 | 正常 | 6. 前空調冷氣作動中央出風口溫度 | 10°C |
