認證編號 CPF5201125A031

## 車輛資料 Vehicle Information

| 廠牌 Make | LUXGEN |
| 車型 Model | U6 GT/GT220 |

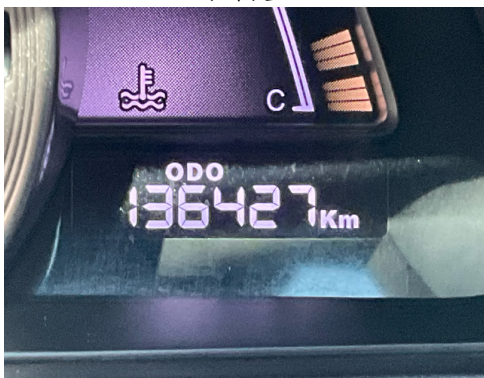
| 現況實車里程 Mileage<br>(僅揭露，不具保證效力) | 136,427 |

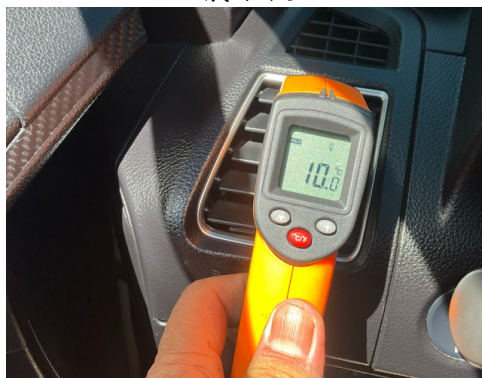
空調溫度

| 5. 前空調風速開關各段風速 | 正常 | 6. 前空調冷氣作動中央出風口溫度 | 10°C |
