認證編號 CPF5201125A042

## 車輛資料 Vehicle Information

## 車輛認證總結報告 Vehicle Inspection Findings

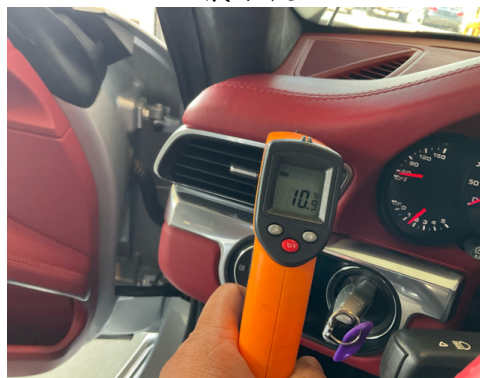
空調溫度

| 5. 前空調風速開關各段風速 | 正常 | 6. 前空調冷氣作動中央出風口溫度 | 10°C |
