認證編號 CPF5201125A053

## 車輛資料 Vehicle Information

## 車輛認證總結報告 Vehicle Inspection Findings

## 引擎系統檢測

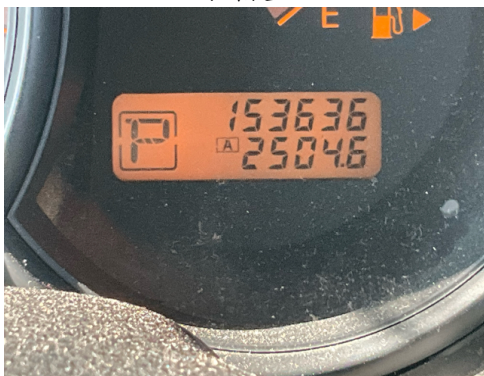
| 現況實車里程 Mileage<br>(僅揭露，不具保證效力) | 153,636 |

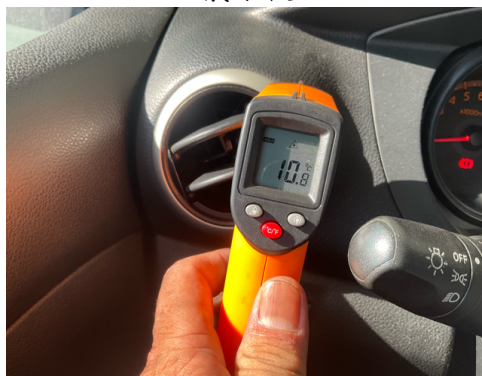
空調溫度

| 5. 前空調風速開關各段風速 | 正常 | 6. 前空調冷氣作動中央出風口溫度 | 10°C |
