認證編號 CPF5201125A064

## 車輛資料 Vehicle Information

## 車輛認證總結報告 Vehicle Inspection Findings

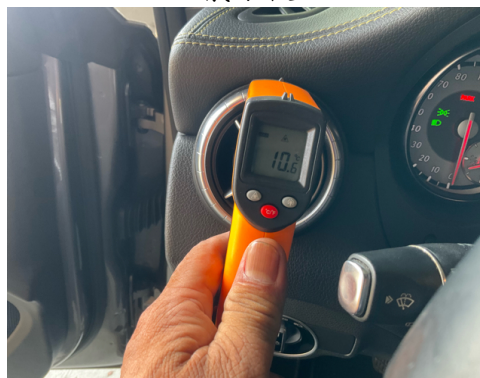
空調溫度

| 5. 前空調風速開關各段風速 | 正常 | 6. 前空調冷氣作動中央出風口溫度 | 10°C |
