認證編號 CPF5201125A080

## 車輛資料 Vehicle Information

## 車輛認證總結報告 Vehicle Inspection Findings

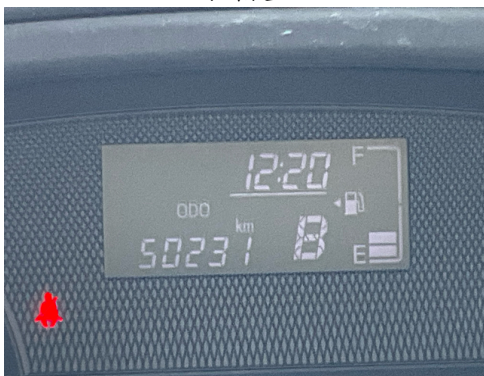
| 現況實車里程 Mileage<br>(僅揭露，不具保證效力) | 50,231 |

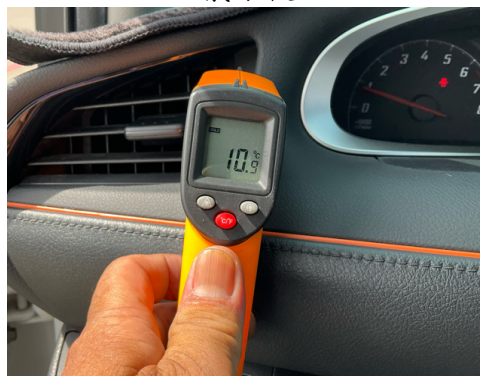
空調溫度

| 5. 前空調風速開關各段風速 | 正常 | 6. 前空調冷氣作動中央出風口溫度 | 10°C |
