認證編號 CPF5201125A083

## 車輛資料 Vehicle Information

## 車輛認證總結報告 Vehicle Inspection Findings

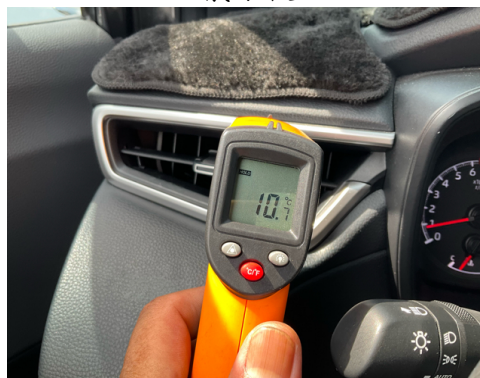
空調溫度

| 1. 檢查室外氣溫 | 35°C | 2. 後空調冷氣作動中央出風口溫度 | 無此項目 |
| 5. 前空調風速開關各段風速 | 正常 | 6. 前空調冷氣作動中央出風口溫度 | 10°C |
