認證編號 CPF5201125A084

## 車輛資料 Vehicle Information

## 車輛認證總結報告 Vehicle Inspection Findings

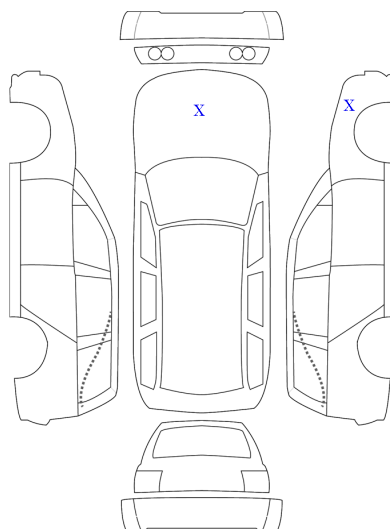
車體外觀圖

本車引擎號碼無異常。

本車車身號碼無異常。

本車輛無泡水跡象。

本車體骨架結構無修復跡象。

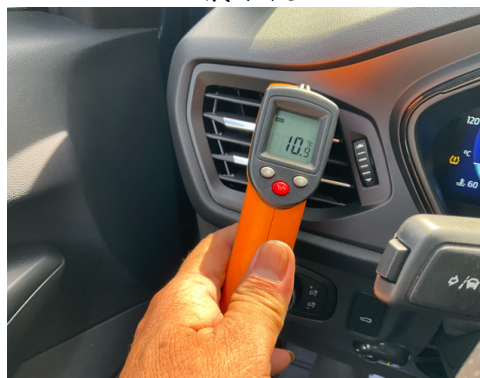
空調溫度

| 5. 前空調風速開關各段風速 | 正常 | 6. 前空調冷氣作動中央出風口溫度 | 10°C |
