認證編號 CPF5201125A087

## 車輛資料 Vehicle Information

## 車輛認證總結報告 Vehicle Inspection Findings

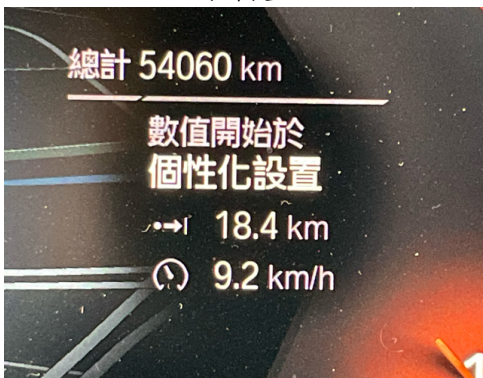
| 現況實車里程 Mileage<br>(僅揭露，不具保證效力) | 54,060 |

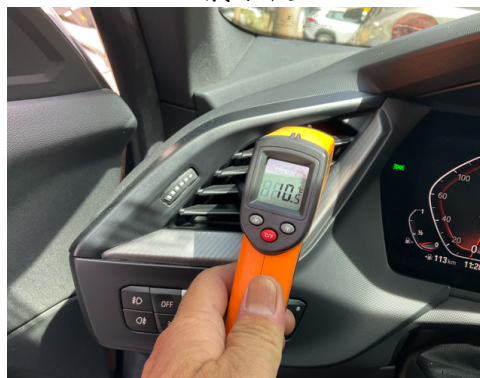
空調溫度

| 5. 前空調風速開關各段風速 | 正常 | 6. 前空調冷氣作動中央出風口溫度 | 10°C |
