認證編號 CPF5201125A088

## 車輛資料 Vehicle Information

## 車輛認證總結報告 Vehicle Inspection Findings

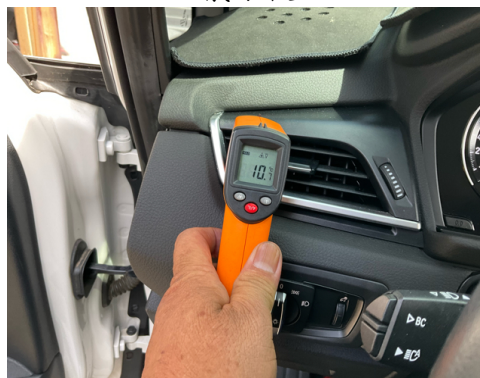
空調溫度

| 5. 前空調風速開關各段風速 | 正常 | 6. 前空調冷氣作動中央出風口溫度 | 10°C |
