認證編號 CPF5201125A089

## 車輛資料 Vehicle Information

## 車輛認證總結報告 Vehicle Inspection Findings

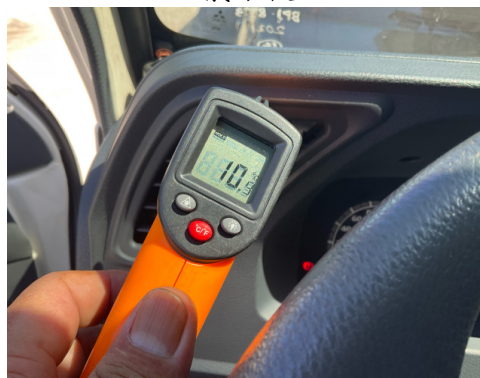
空調溫度

| 5. 前空調風速開關各段風速 | 正常 | 6. 前空調冷氣作動中央出風口溫度 | 10°C |
