# YES 車輛認證書

受檢測車輛通過YES認證鑑定標準  
This vehicle has passed the YES Evaluation Standard

認證編號 CPF5201125A091

| 車型 Model | LEVORG |

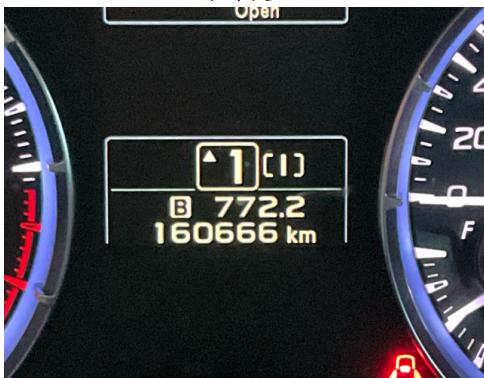
| 現況實車里程 Mileage<br>(僅揭露，不具保證效力) | 160,666 |

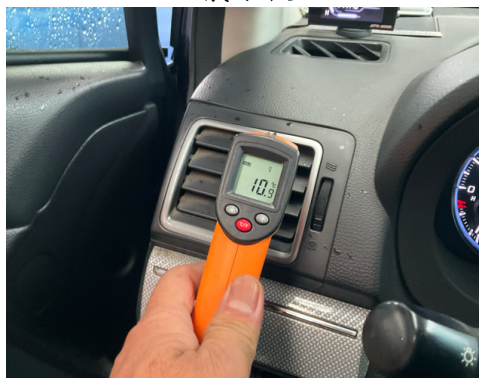
空調溫度

| 1. 檢查室外氣溫 | 24°C | 2. 後空調冷氣作動中央出風口溫度 | 無此項目 |
| 5. 前空調風速開關各段風速 | 正常 | 6. 前空調冷氣作動中央出風口溫度 | 10°C |
