認證編號 CPF5201125A092

## 車輛資料 Vehicle Information

## 車輛認證總結報告 Vehicle Inspection Findings

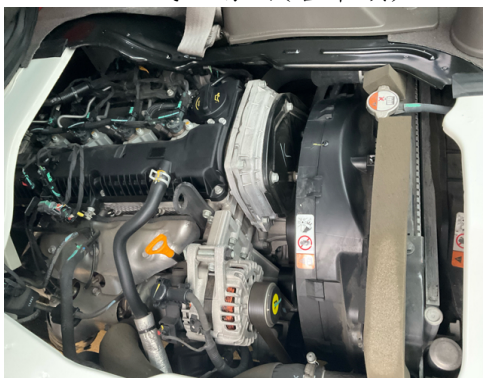
引擎室

本車引擎號碼無異常。
