認證編號 CPF5201125A098

## 車輛資料 Vehicle Information

## 車輛認證總結報告 Vehicle Inspection Findings

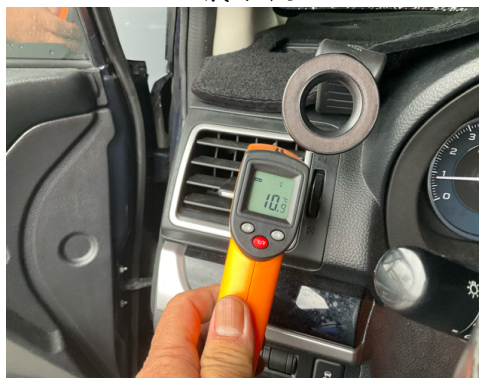
空調溫度

| 5. 前空調風速開關各段風速 | 正常 | 6. 前空調冷氣作動中央出風口溫度 | 10°C |
