認證編號 CPF5201125A100

## 車輛資料 Vehicle Information

## 車輛認證總結報告 Vehicle Inspection Findings

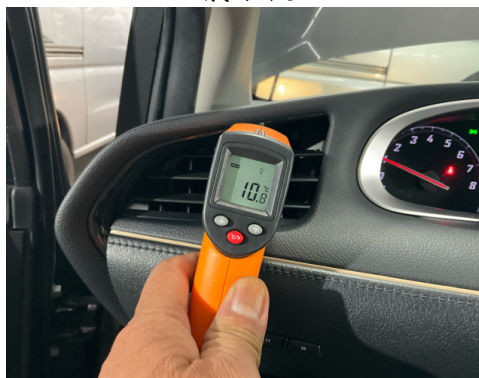
空調溫度

| 5. 前空調風速開關各段風速 | 正常 | 6. 前空調冷氣作動中央出風口溫度 | 10°C |
