認證編號 CPF5201125A113

## 車輛資料 Vehicle Information

## 車輛認證總結報告 Vehicle Inspection Findings

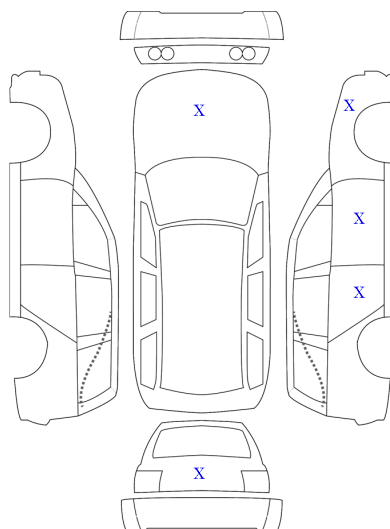
車體外觀圖

本車引擎號碼無異常。 S 鈑件鏽蝕、斑剝或鏽穿  
 本車車身號碼無異常。 B 受損面積約一個拳頭(含)以上  
 本車輛無泡水跡象。 R 鈑件校正痕跡  
 本車體骨架結構無修復跡象。 X 更換

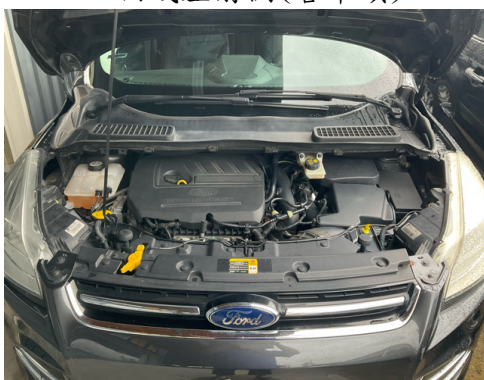
引擎室

| 5. 外觀有無漏油/水跡象 | 異常 | 6. 運轉時有無抖動或異常聲響 | 正常 |

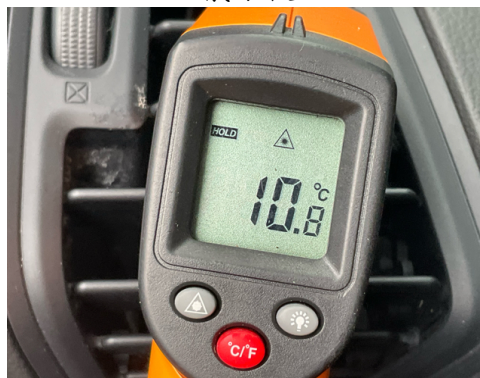
空調溫度

| 5. 前空調風速開關各段風速 | 正常 | 6. 前空調冷氣作動中央出風口溫度 | 10°C |
