認證編號 CPF5201125A116

## 車輛資料 Vehicle Information

## 車輛認證總結報告 Vehicle Inspection Findings

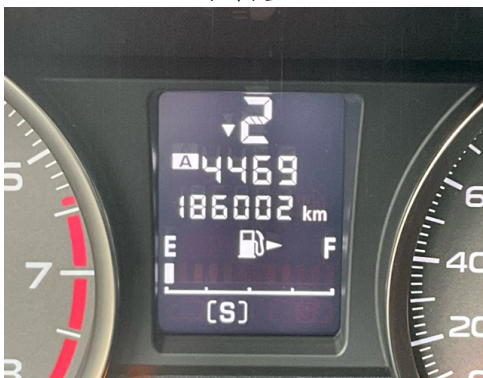
| 現況實車里程 Mileage<br>(僅揭露，不具保證效力) | 186,002 |

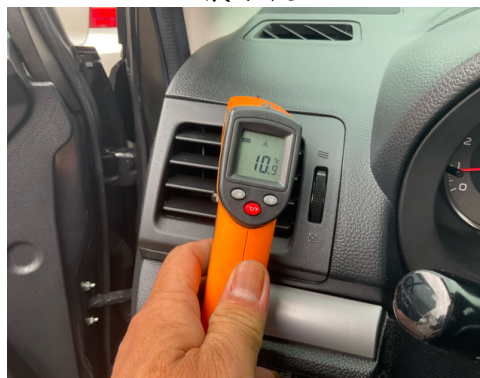
空調溫度

| 5. 前空調風速開關各段風速 | 正常 | 6. 前空調冷氣作動中央出風口溫度 | 10°C |
