認證編號 CPF5201125A117

## 車輛資料 Vehicle Information

## 車輛認證總結報告 Vehicle Inspection Findings

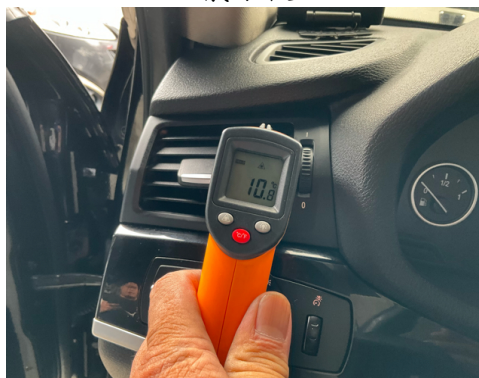
空調溫度

| 5. 前空調風速開關各段風速 | 正常 | 6. 前空調冷氣作動中央出風口溫度 | 10°C |
