認證編號 CPF5201125A118

## 車輛資料 Vehicle Information

## 車輛認證總結報告 Vehicle Inspection Findings

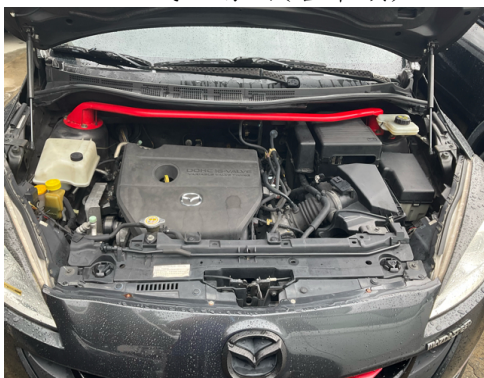
引擎室

| 5. 外觀有無漏油/水跡象 | 異常 | 6. 運轉時有無抖動或異常聲響 | 正常 |
