認證編號 CPF5201125A121

## 車輛資料 Vehicle Information

## 車輛認證總結報告 Vehicle Inspection Findings

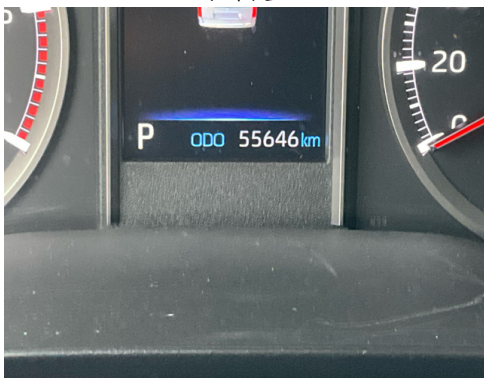
| 現況實車里程 Mileage<br>(僅揭露，不具保證效力) | 55,646 |

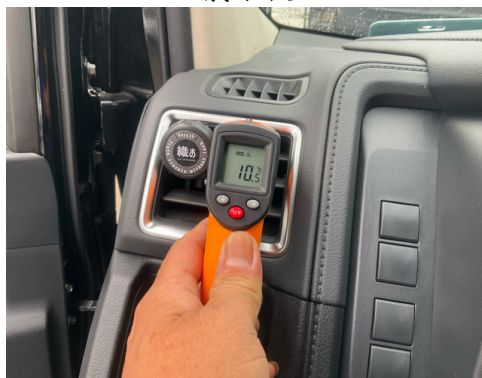
空調溫度

| 1. 檢查室外氣溫 | 24°C | 2. 後空調冷氣作動中央出風口溫度 | 10°C |
| 5. 前空調風速開關各段風速 | 正常 | 6. 前空調冷氣作動中央出風口溫度 | 10°C |
