認證編號 CPF5201125A122

## 車輛資料 Vehicle Information

## 車輛認證總結報告 Vehicle Inspection Findings

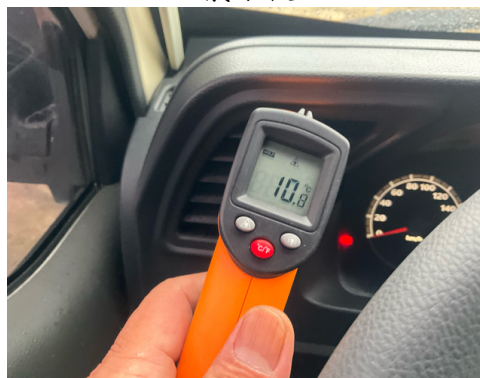
空調溫度

| 5. 前空調風速開關各段風速 | 正常 | 6. 前空調冷氣作動中央出風口溫度 | 10°C |
