認證編號 CPF5201125A136

## 車輛資料 Vehicle Information

## 車輛認證總結報告 Vehicle Inspection Findings

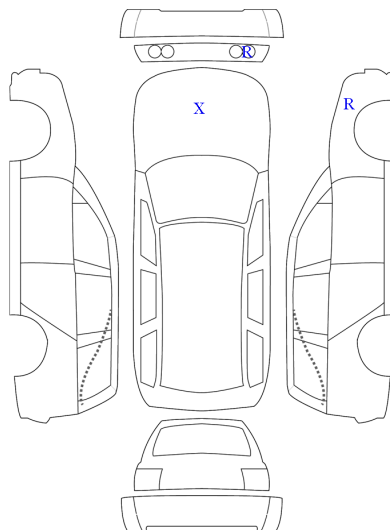
車體外觀圖

本車體骨架結構無修復跡象。
