認證編號 CPF5201125A138

## 車輛資料 Vehicle Information

## 車輛認證總結報告 Vehicle Inspection Findings

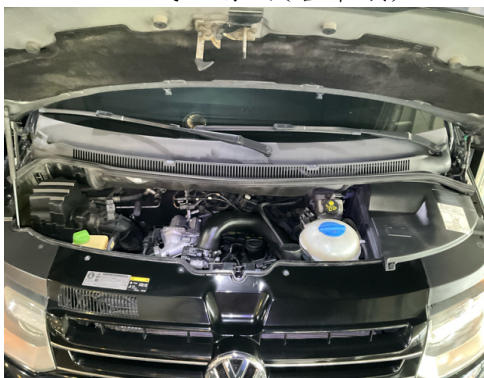
引擎室

| 5. 外觀有無漏油/水跡象 | 異常 | 6. 運轉時有無抖動或異常聲響 | 正常 |

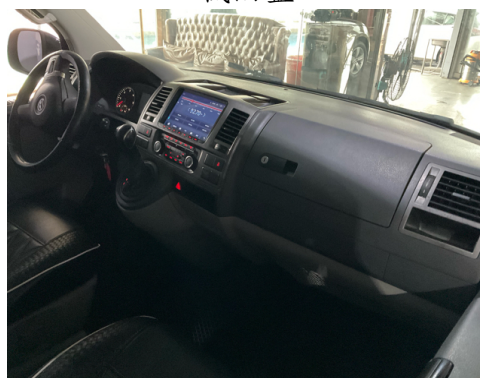
儀錶板

| 3. 警告指示燈有無異常作動 | 異常 | 4. 機油油量、油質有無異常 | 正常 |

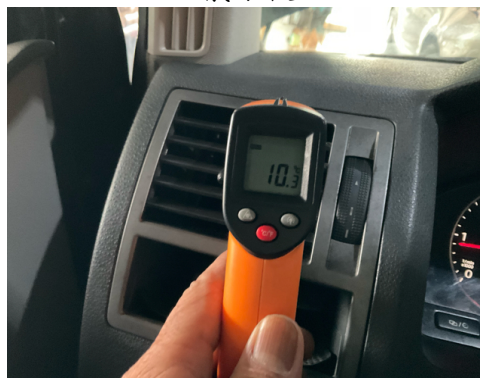
空調溫度

| 1. 檢查室外氣溫 | 24°C | 2. 後空調冷氣作動中央出風口溫度 | 10°C |
| 5. 前空調風速開關各段風速 | 正常 | 6. 前空調冷氣作動中央出風口溫度 | 10°C |
