# YES 車輛查定報告

**查定編號** CPF5201125A144

| 廠牌 Make | NISSAN |
| 車型 Model | LIVINA |

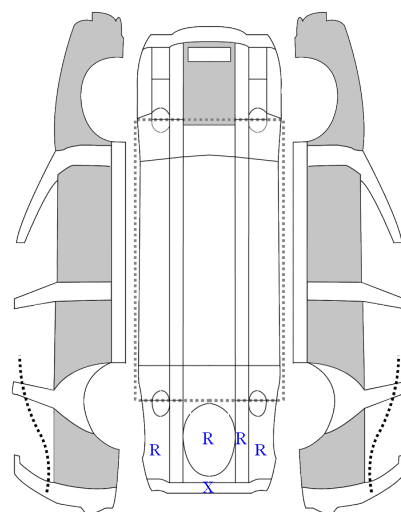
車骨結構圖

無任何異常之痕跡。  
無任何異常之痕跡。  
無任何泡水之痕跡。  
異常
