認證編號 CPF5201125A145

## 車輛資料 Vehicle Information

## 車輛認證總結報告 Vehicle Inspection Findings

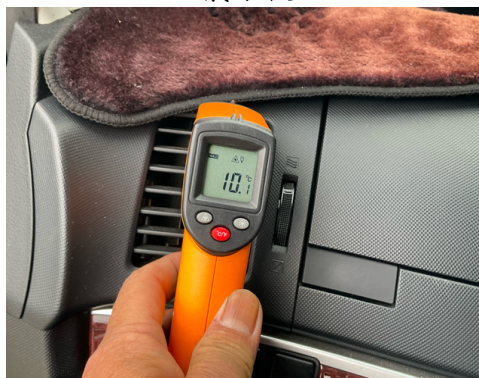
空調溫度

| 1. 檢查室外氣溫 | 25°C | 2. 後空調冷氣作動中央出風口溫度 | 10°C |
| 5. 前空調風速開關各段風速 | 正常 | 6. 前空調冷氣作動中央出風口溫度 | 10°C |
