認證編號 CPF5201125A147

## 車輛資料 Vehicle Information

## 車輛認證總結報告 Vehicle Inspection Findings

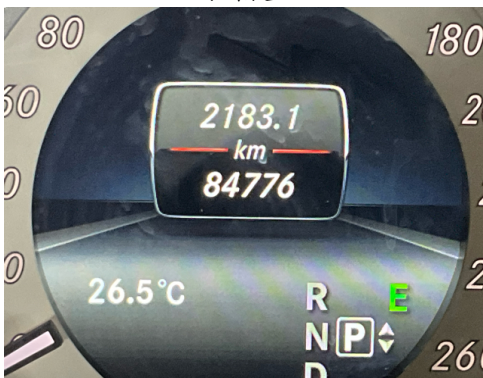
| 現況實車里程 Mileage<br>(僅揭露，不具保證效力) | 84,776 |

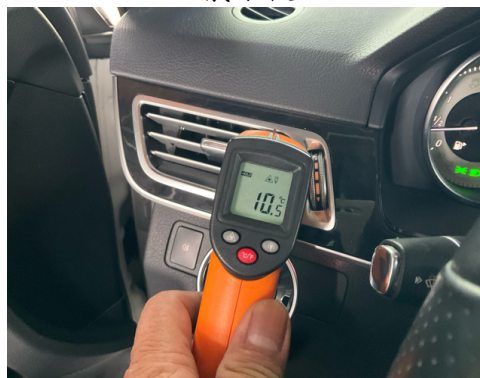
空調溫度

| 5. 前空調風速開關各段風速 | 正常 | 6. 前空調冷氣作動中央出風口溫度 | 10°C |
