認證編號 CPF5201125A154

## 車輛資料 Vehicle Information

## 車輛認證總結報告 Vehicle Inspection Findings

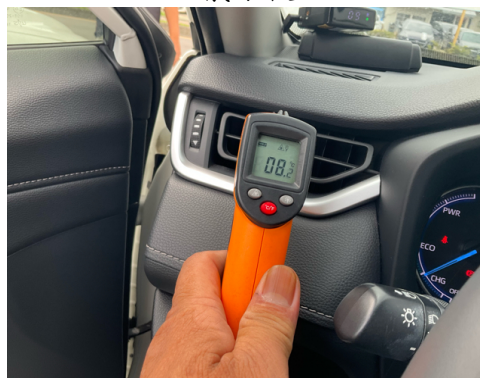
空調溫度

| 5. 前空調風速開關各段風速 | 正常 | 6. 前空調冷氣作動中央出風口溫度 | 8°C |
